齿轮泵轴泄漏处理方案

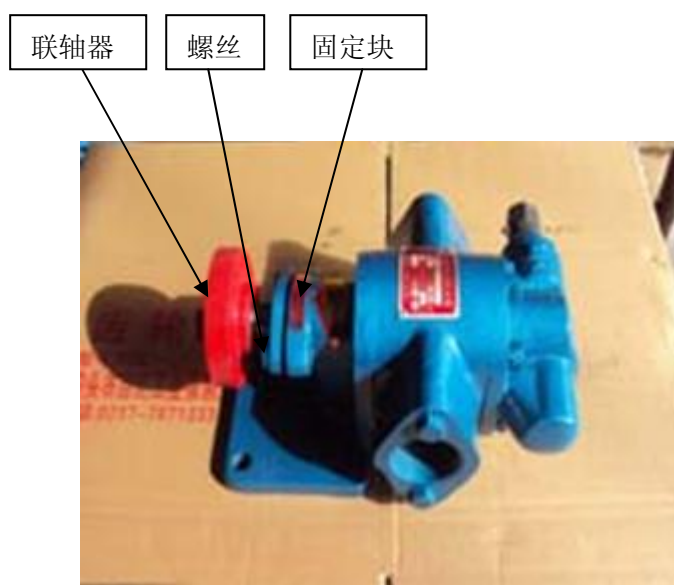
齿轮泵轴芯处泄漏主要是密封环磨损导致，如图所以位置

更换密封环步骤如下：

- 1、将齿轮泵头与底座固定螺丝拆掉，泵头移到空旷位置。
- 2、用适合的拉马将泵头上的联轴器卸下，注意小心操作，以免损坏联轴器。
- 3、把齿轮泵轴芯处固紧密封环两颗螺丝卸掉，将固定块取下。
- 4、将已经损坏的密封环取出，清理干净。
- 5、将新密封圈小心的通过轴放到指定位置。
- 6、重新装上固定块，上螺丝。注：不可拧太紧，以免压坏密封环。
- 7、装上联轴器，把齿轮泵头放回底座，调安联轴器间隔，上紧其与底座固定螺母。
- 8、试运行，如果还有泄漏，再缓缓旋固定块紧螺丝，直至不再泄漏为止。
